Element
Ca l'Angeleta Neula - Can Barrau - Can Nasi

Fitxa
EA-E **10**

Element
Can Marial

Fitxa
EA-E 11

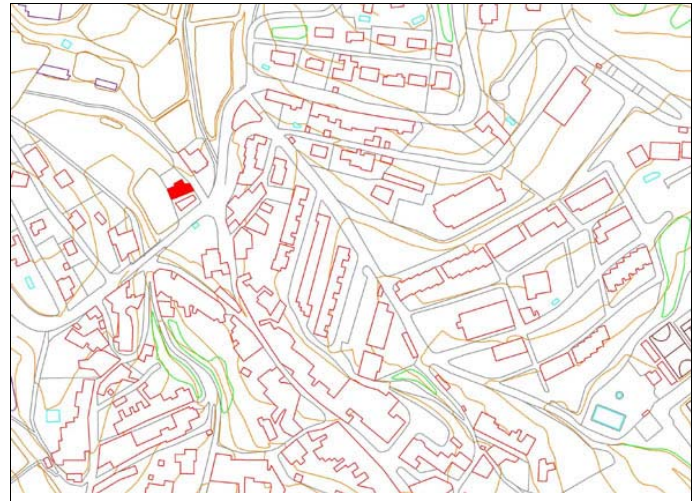
Foto 1

Descripció / Valoració
Tipologia de casa rural dels segles XVII-XVIII (conserva les obertures de reduït tamany, l'absència de balcons, l'ús de granit, la teulada a dues aigües amb cornisa ceràmica, etc.) situada la límit del nucli urbà de l'època.

El porxo de la façana principal i el portal lateral de pedra, entre d'altres, són construccions afegides.

Estat conserv.
Bo

La conformació volumètrica i estructural originals. La coberta de teula àrab amb cornisa ceràmica.

La façana pel que fa a: composició i geometria, posició dels sostres; forma, dimensió i emmarcament de les obertures originals.

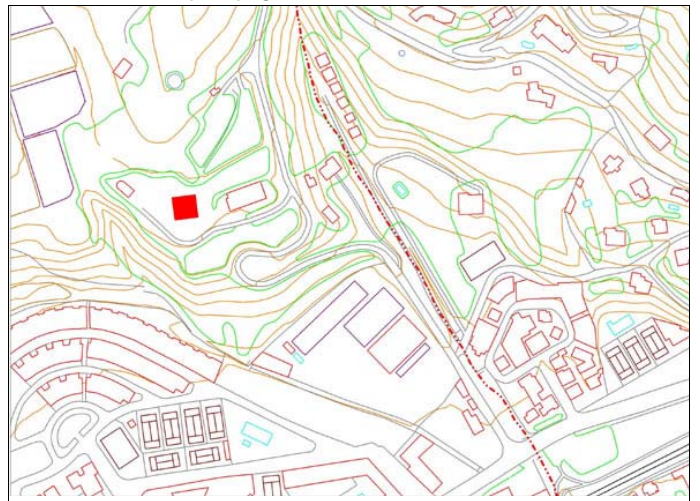
Foto 1

Edificació eclèctica de volum unitari, rematat per una coberta a dues vessants amb ràfec. La façana principal ve remarcada per un gran porxo amb arcades, terrassa i rellotge de sol.

Estat conserv.
Bo

La conformació volumètrica i estructural. La coberta i els materials i elements que la conformen. El mur de contenció de mamposteria dels jardins. L'arbrat.

La integritat de les façanes, pel que fa a la composició i geometria, la posició dels sostres, els cossos i elements sortints, la forma i la dimensió de les obertures, els materials i elements d'ofici, textures i cromatismes.

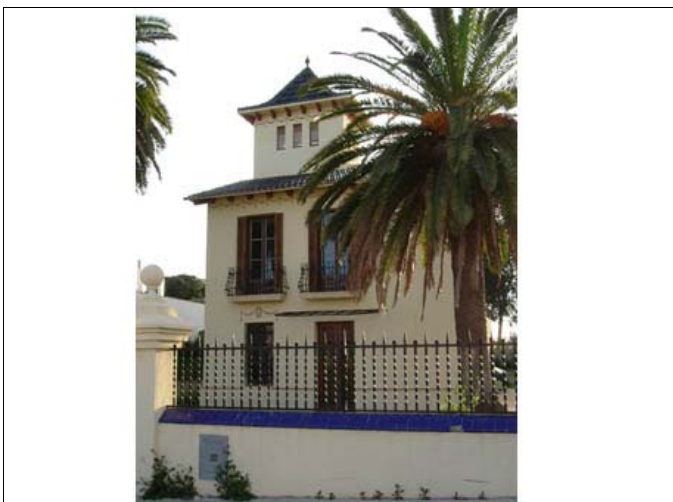
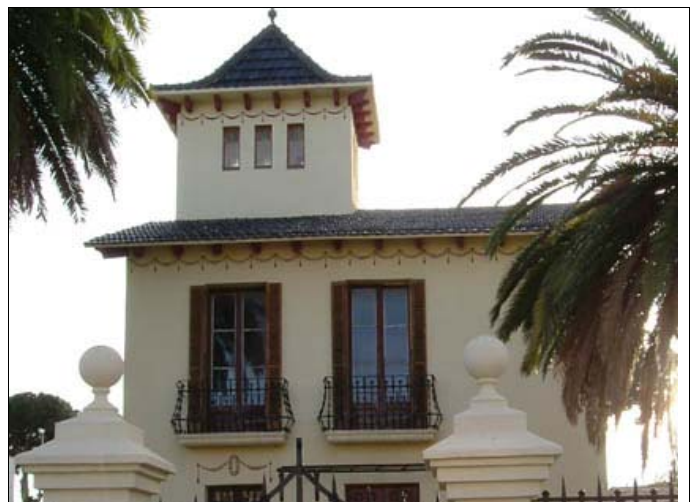
Foto 1

Descripció / Valoració Es tracta d'un exemple contemporani a les cases del Passeig del Marquès de Casa-Riera. Si bé amb més discreció i menys ambició, hi trobem les mateixes influències centreeuropees de certs artistes del Noucentisme i la mateixa atenció als elements ornamentals d'ofici.	Data S. XX 1a 1/2	Autor	Ús original Habitatge unifamili
	Titularitat Privada	Propietari Rosa M. Viserta Cuní	Ús actual Habitatge unifam
	Tipologia Casa aïllada de PB+PP	Superf. constr. m2	Estat conserv. Bo

La conformació volumètrica i estructural. La coberta i els materials i elements que la conformen. La tanca i el portal. L'arbrat del jardí.

La integritat de les façanes: composició i geometria, posició dels sostres, cossos i elements sortints, forma i dimensió de les obertures, materials i elements d'ofici (estucats, esgrafiats, baranes de ferro forjat), textures i cromatismes.

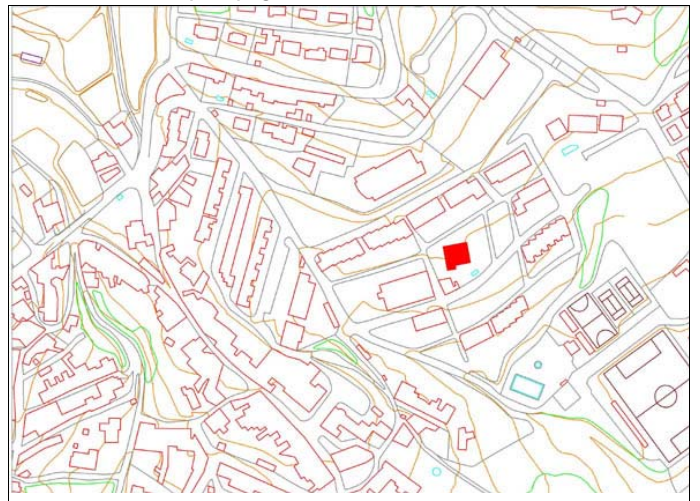
Foto 1

Edifici situat als afores del nucli urbà de l'època, que respon a la tipologia de masia senyorial de planta basilical amb un cos central i dos cossos laterals simètrics.

A la façana principal destquen esgrafiats ornamentals que reproduïxen escenes de la vida rural i un rellotge de sol central. En les façanes laterals i posteriors apareixen afegits i obertures no originals que desvirtuen el conjunt.

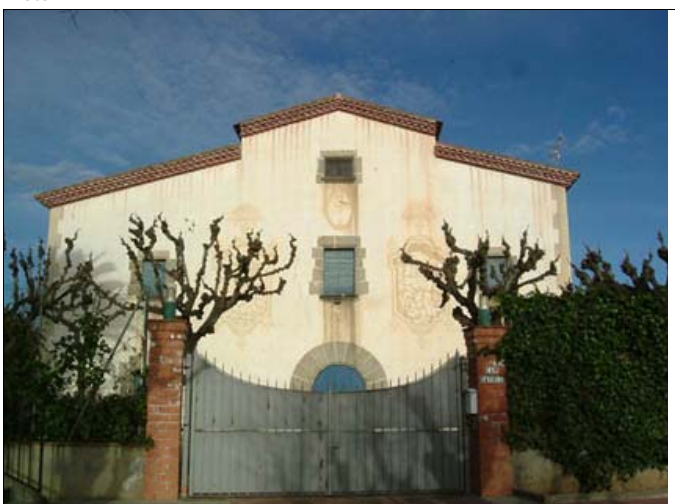
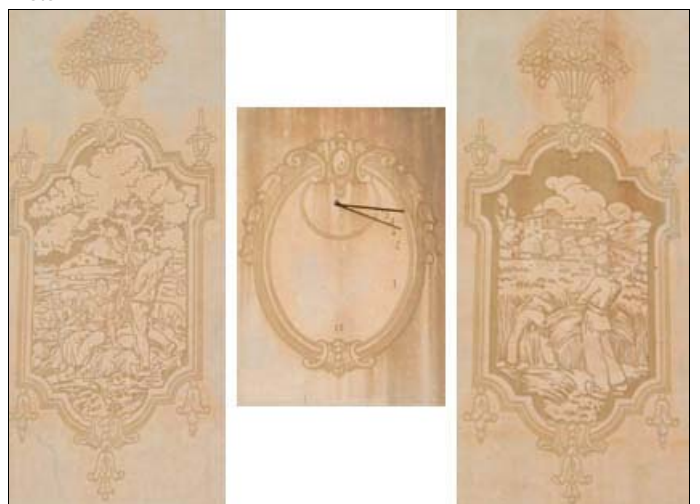
Estat conserv.
Bo

La conformació volumètrica i estructural. La coberta de teula àrab amb la cornisa ceràmica.

La façana, pel que fa a geometria i composició originals, la posició dels sostres; forma, dimensió i emmarcament de les obertures originals; baranes i reixes de ferro forjat; esgrafiats, cromatismes i textures.
